**KOPPARHANTERINGENS
MILJÖPROBLEM**
Björn Segrell

Kopparhanteringsens miljöproblem

Björn Segrell

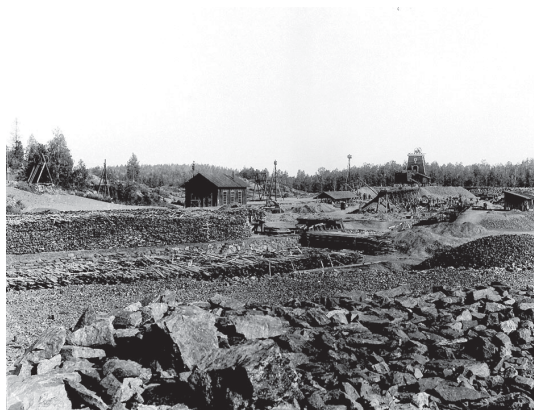
Bersbo Gruvfält 1898. Foto Johan E. Thonn.

Gruvdriften vid Bersbo var som mest intensiv och omfattande under perioden cirka 1850-1870 och resulterade dels i stora mängder kopparmalm som transporterades in till kopparverket i Åtvidaberg för vidare förädling till koppar, dels i varphögar som med tiden kom att innehålla avsevärda mängder material och täcka en stor yta på gruvområdet. Varpen var den del av malmen som bedömdes innehålla för lite metall för att det skulle vara lönsamt att utvinna kopparn. Varpstenen sorterades bort direkt vid gruvan efter brytningen och vräktes upp i stora högar. Slutligen kom varphögarna att täcka en sammanlagd yta av ungefär 20 hektar och bestå av totalt omkring 300 000 kubikmeter varpsten.

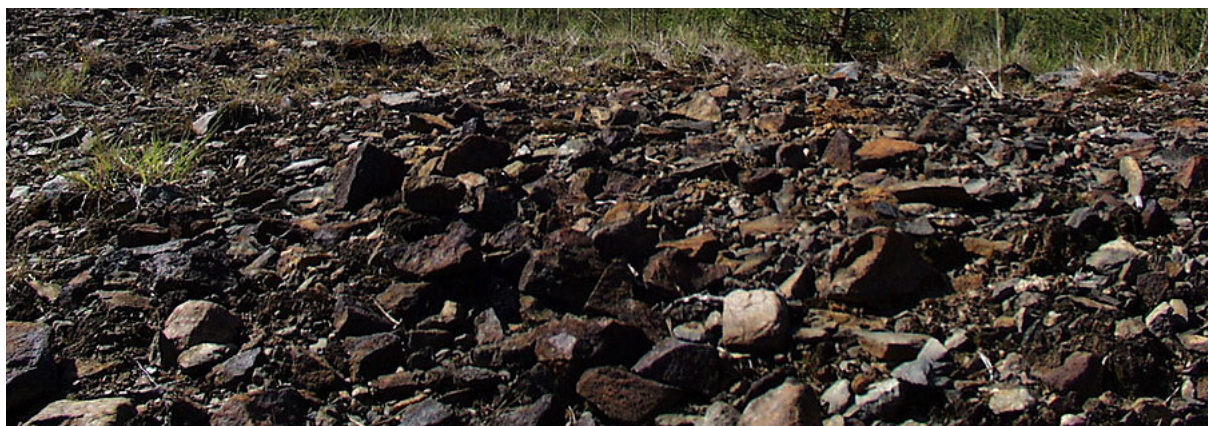
Varpsten. Foto Roy Andersson.

Det konstaterades i en av studierna att enbart Kuntebobäcken årligen tog emot maximalt 4 ton aluminium, 5 ton zink, 500 kilo koppar och 20 kilo kadmium samt mindre mängder av flera andra metaller. Dessutom påpekades att den allmänna försurningen av mark och vatten kunde leda till ökad rörlighet av metallerna samt att flera av dem var giftiga redan vid mycket låga koncentrationer. Båda företeelserna var allvarliga i sammanhanget eftersom Risten tillhör samma avrinningsområde som sjöarna Såken, Borken och Yxningen samt flera andra sjöar och vattendrag i sydöstra och östra Östergötland. Samtidigt visade studierna att sjöarna i närområdet fungerade som ”soptippar” för de urlakade metallerna. Det beräknades att mellan 5 och 10 procent av det ursprungliga, totala metallinnehållet i varphögarna vid Bersbo dittills hade läckt ut. Emellertid hade dessa avsevärda metallmängder till stor del ackumulerats i bottensedimenten i vattendragen och sjöarna redan inom 2-3 kilometers avstånd från källan, det vill säga i Gruvsjön, Strålången och Risten med tillhörande vattendrag. Det handlade om 100 procent av blyet, 99 procent av kadmiumet samt 80-85 procent av kopparn och zinken. Trots detta var koppar- och zinkhalterna betydligt högre än de naturliga nivåerna i det vatten som rann vidare från sjön Risten.

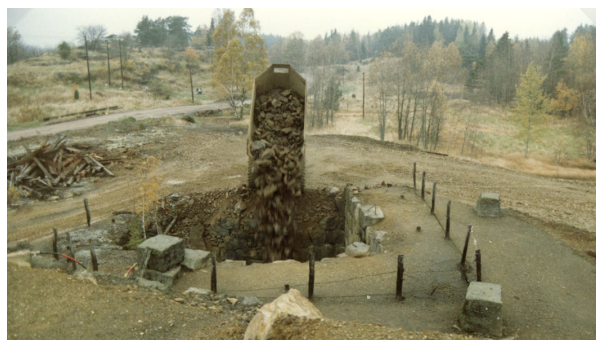
Fyllning av gruvschakt vid Bersbo. Foto Bertil Göransson.

På grund av de stora metallmängderna och spridningsriskerna vidtogs 1987-89 omfattande åtgärder för att stoppa fortsatt urlakning och läckage från varphögarna. De öppna gruvschakten fylldes igen så mycket som möjligt med varpsten och den återstående varpen samlades ihop i två högar som täcktes med tjocka och täta lager av lera eller flygaska som stabiliserades med cement. Ovanpå lades moränjord som planterades med tall. Täckningsarbetet kom att kallas ”Bersboprojektet” och rönt stor

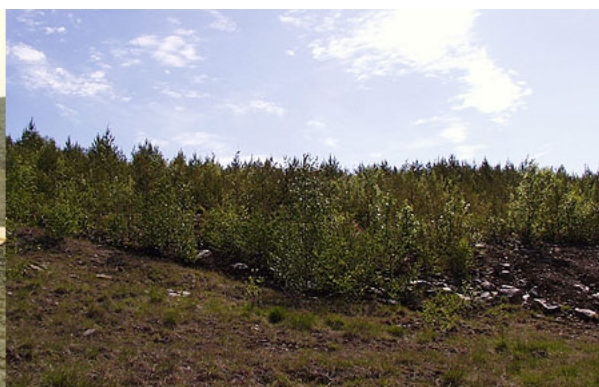
Samma varp i början av 2000-talet. Foto Roy Andersson.

Under 1990-talet studerades och utvärderades effekterna av Bersboprojektet. Redan efter ett par år konstaterades att mängden genomströmmande vatten i varphögarna hade minskat till följd av täckningen. Samtidigt var dock den mest synbara förändringen när det gällde påverkan på ytvattnet att järnhalten hade ökat kraftigt i vattnet som rann in i Gruvsjön (järn utgör cirka 20 procent av innehållet i varpen). Metalläckaget åt öster, alltså till Kuntebobäcken, hade däremot minskat. Tio år efter projektets genomförande konstaterade Naturvårdsverket i en rapport att goda resultat hade uppnåtts när det gällde minskad syre- och vattengenomträngning i varphögarna. Därigenom hade urlakningen av bland annat kadmium, koppar och zink minskat. Emellertid underströks återigen att den mest påtagliga förändringen var den dramatiska höjningen av järnhalten i vattnet som rann ut till Gruvsjön. Problemet med detta var och är att det sannolikt bidrar till att sjön ytterligare försuras, vilket i sin tur kan öka rörligheten hos de miljöfarliga metaller som idag ligger bundna i bottensedimenten.

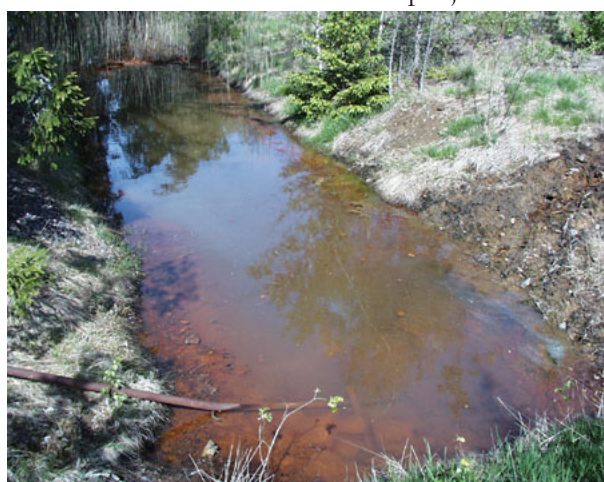
Utloppet till Gruvsjön. Foto Roy Andersson.

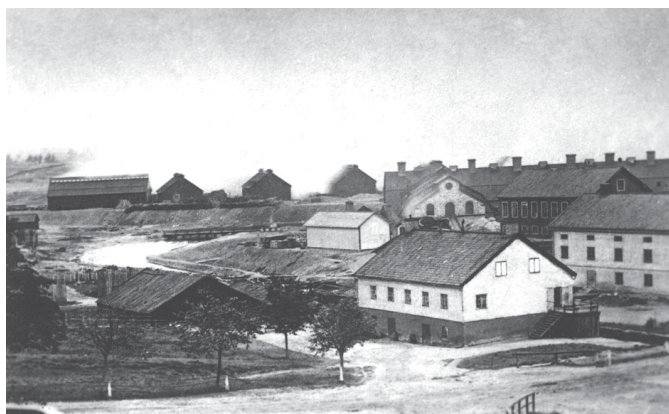
Åtvidabergs kopparverk med de rykande rosthusen. Foto Augusta Zetterling.

Kadmiuminnehållet i den totala mängden malm som förbrukades har uppskattats till cirka 280 ton. 15-25 ton av detta gick ut som luftutsläpp och fördes bort med vinden både längre och kortare sträckor (området norr om Åtvidaberg är fortfarande ett av de mest kadmiumbelastade i länet). Det kadmium som genom utsläpp hamnade i marken i området närmast kopparverket har uppskattats till cirka 3 ton medan kadmiumutsläppen till vattendragen totalt var cirka 5,5 ton. Den stora merparten kadmium, cirka 250 ton, lagrades i slaggen och deponerades därmed som avfall i anslutning till kopparverket. Halterna av koppar och zink i malmen var omkring 4 respektive 10 procent. Det innebar att totalt knappt 40 000 ton koppar och 90 000 ton zink fördes till Åtvidaberg under kopparverkets verksamhetstid. Luftutsläppen i samband med koppartillverkningen har beräknats till 1000-1200 ton koppar och 2600-2700 ton zink. Under kopparverkets storhetstid var således Åtvidabergsluften bemängd med hälsofarliga metaller i form av fina rökpartiklar, svavel och stoft från förbränning av stora mängder träkol och senare stenkol och koks som också behövdes i koppartillverkningsprocessen. Totalt användes uppskattningsvis 700 000 ton kol. Tusentals ton zink bands i slaggen och deponerades.
